# 建设项目竣工环境保护验收调查表

项目名称：陇南峰斌砖瓦建材有限公司环保改造扩建项目

建设单位：陇南峰斌砖瓦建材有限公司

2023年01月

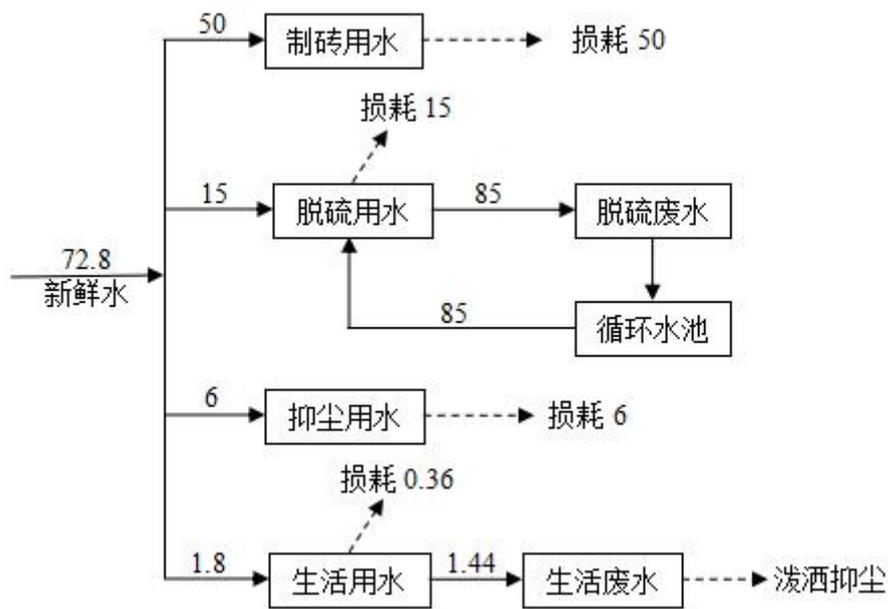
图 4-2 项目水平衡图 单位： $\text{m}^3/\text{a}$

本项目生产制砖用水 $15000\text{m}^3/\text{a}$ ，全部用于搅拌工序，不排水；脱硫塔循环水为 $85\text{m}^3/\text{d}$ ，循环池每月进行清理，循环水用于制砖生产线，不外排；抑尘用水全部蒸发损耗；生活废水产生量按照用水量的 $80\%$ 进行核算，生活废水产生量为 $1.44\text{m}^3/\text{d}$ ，生活废水水质较为简单，可直接泼洒至厂区抑尘。项目水平衡见表4-7及图4-2。

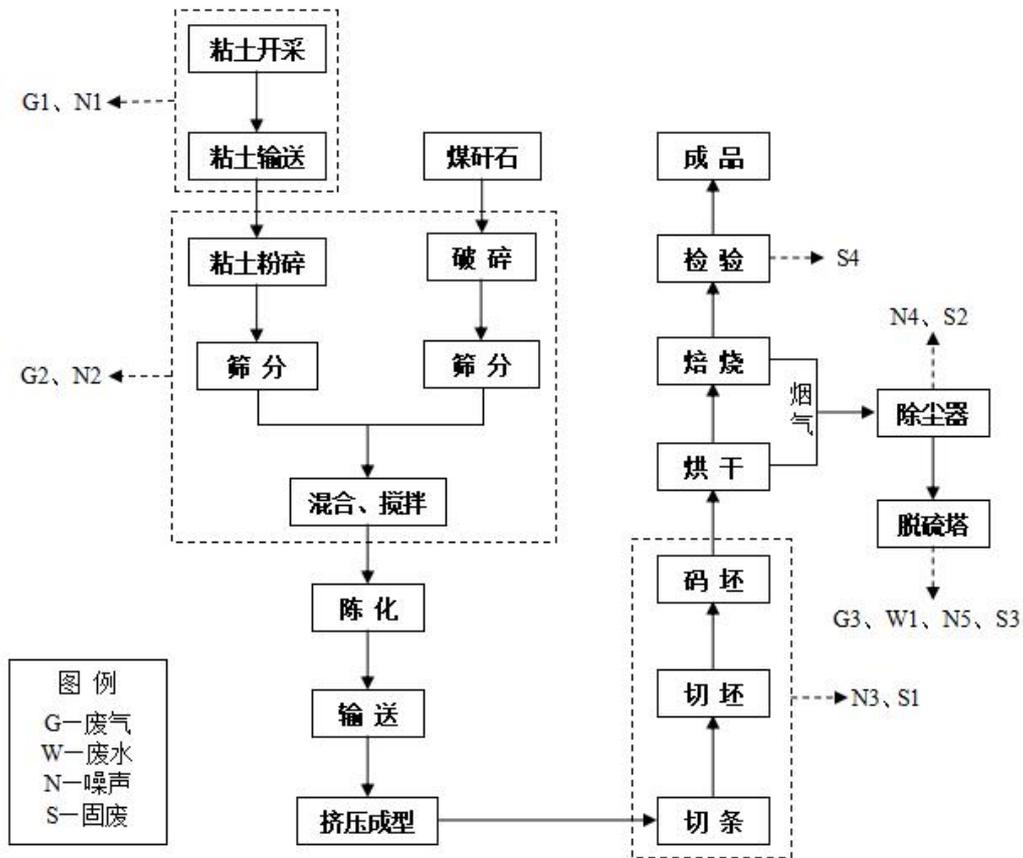
图 4-3 项目生产工艺流程及产污环节图

外购的煤矸石临时堆存于原料库，经由皮带将原料（粘土、煤矸石、粉煤灰等）输送到制坯车间破碎机破碎后输送到箱式给料机中，箱式给料机按工艺要求定量给料到皮带输送机输送到搅拌机。两种原料经过搅拌机混合，达到陈化的需要进行陈化处理。原料堆场会产生堆场粉尘；煤矸石经破碎机粉碎过程中会产生粉尘。

经搅拌机加水处理后的物料通过皮带输送机运送到顶部的移动配仓物料机上，将物料按一定规律均匀的堆存到制坯车间陈化区中，使原料保证 72 小时以上陈化时间，陈化处理后的混合料经皮带输送至箱式给料机缓冲处理后，均匀给入搅拌机再进行适当加水搅拌，使其含水率达到成型要求。陈化的作用是使原料中水分均化程度提高，原料颗粒表面和内部性能更加均匀，更趋一致，颗粒变得容易疏解，物料的成型性能得到提高。陈化处理时密闭操作，并在原料中加水混合，可有效防治粉尘飞扬。

②焙烧：干燥室干燥后的砖坯通过窑车运转系统运至焙烧窑进行焙烧。焙烧窑属于生产线热工设备，焙烧窑设计为全内燃，采用小断面一次码烧隧道窑，该窑的高宽比较小，能够保证窑内湿度的均匀性，消除窑内的上、下温差，使坯体在均匀的环境中进行烧成，确保产品的外观和内在质量一致。焙烧过程中会产生焙烧烟气，经布袋除尘器+双碱法脱硫塔处理后，通过 1 根 15m 高的排气筒达标外排，产生循环水池脱硫渣。

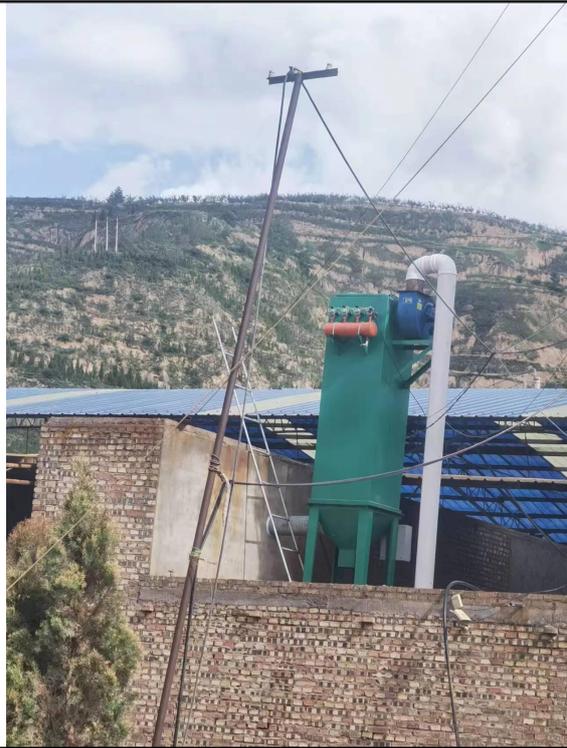
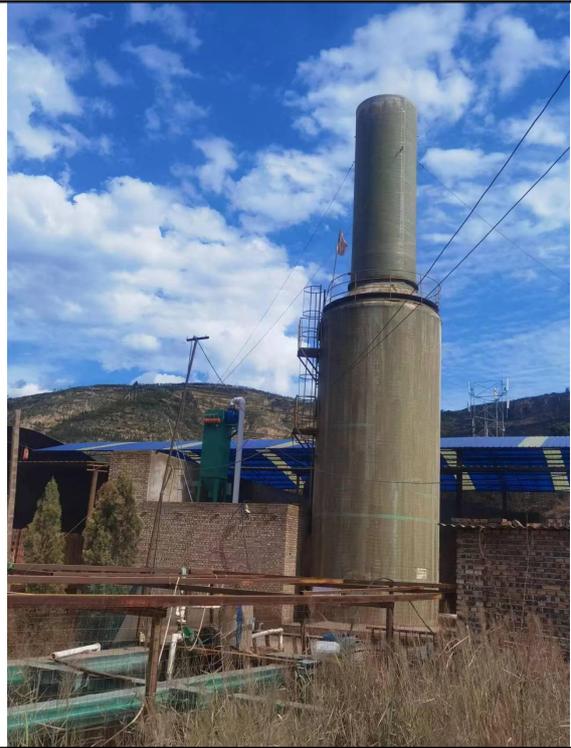
隧道窑布袋除尘器、排气筒

(5)隧道窑安装了1台布袋除尘器+1台双碱法脱硫塔，并采用尿素脱硝的工艺去除氮氧化物，处理后的废气通过1根15m高的排气筒排放。

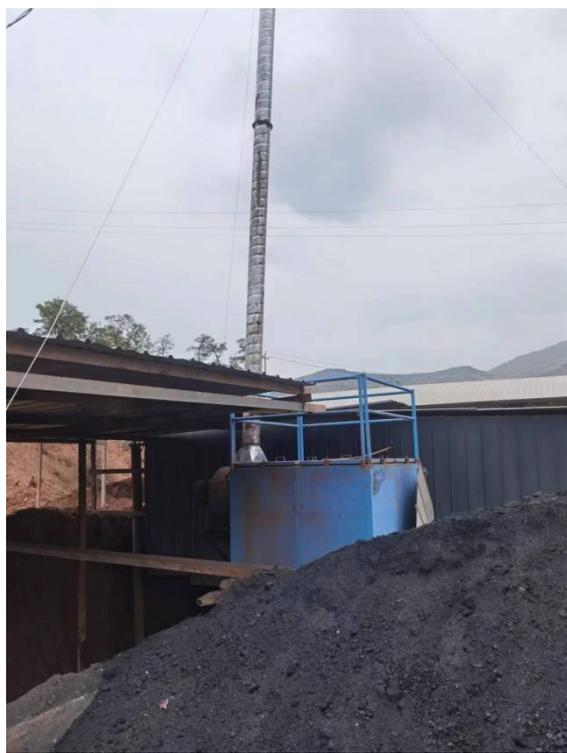
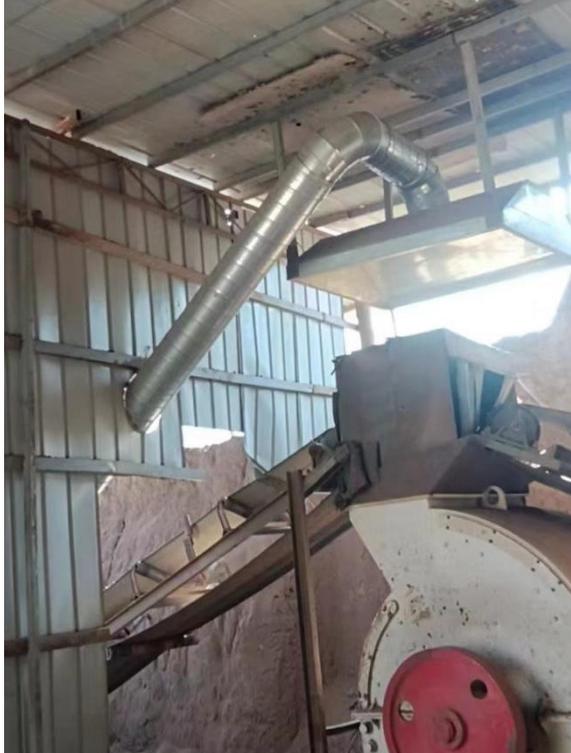
加工车间排气筒

(4)原料加工车间安装了1台布袋除尘器，处理后的废气通过1根15m高的排气筒排放。

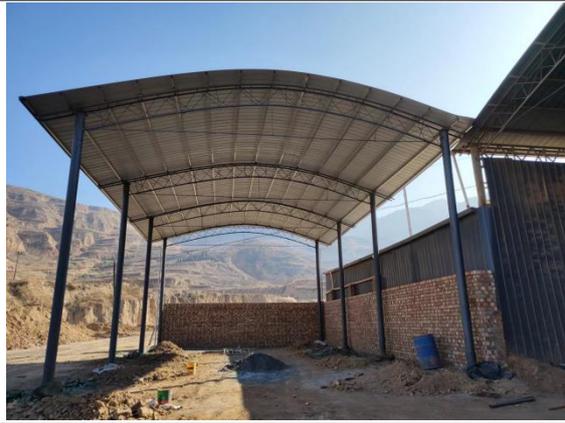
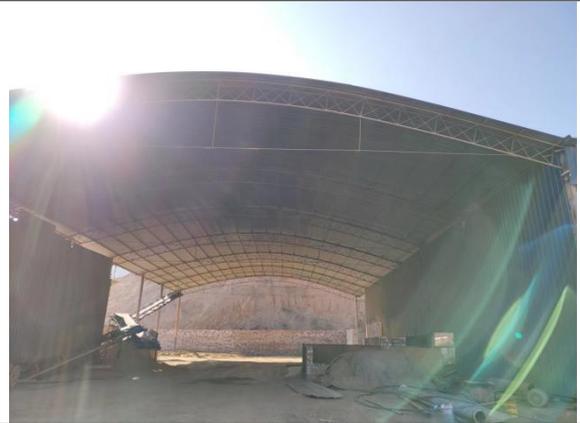
原料库

(3)建设了1座1200m<sup>2</sup>的半封闭式原料库；

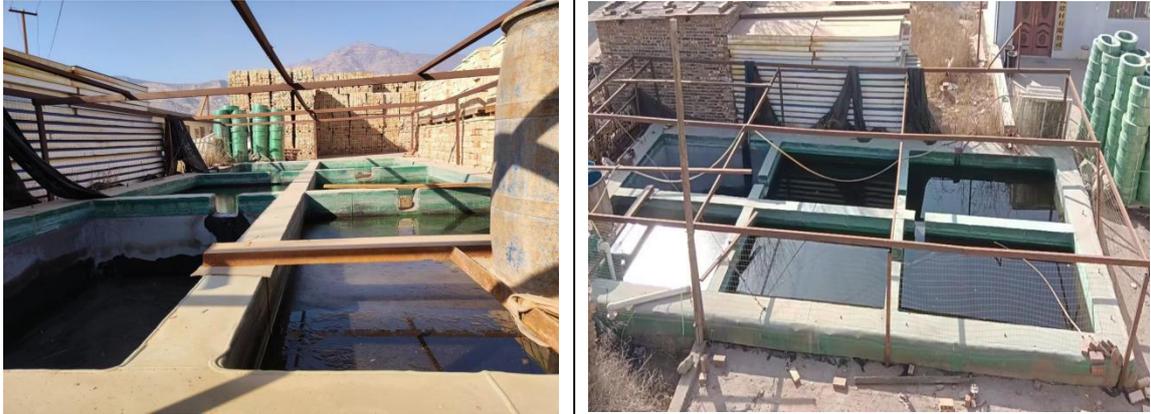
三级防渗沉淀池

- (1)建设了一座 100m<sup>3</sup> 的循环水池，用于处理脱硫废水；定期排放的脱硫废水用于制砖生产线，不外排；循环水池已做好防渗工作，采用钢筋混凝土结构。
- (2)厂区设置了防渗旱厕，洗漱废水泼洒抑尘，粪污水定期清掏堆肥后作为农家肥使用。
